INTERVENTI DI MESSA IN SICUREZZA PERMANENTE

**SITO ORFANO DENOMINATO "EX CAVA PATERNO" NEL COMUNE DI VAGLIA (FI)
(COD.REG. SISBON FI-354)**

RELAZIONE AVANZAMENTO LAVORI AL 07/03/2026

RELAZIONE TECNICA

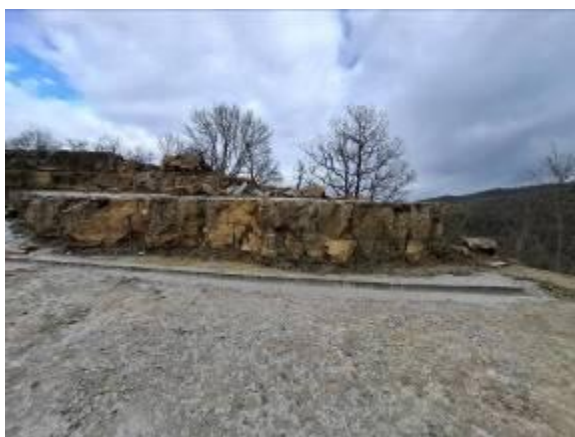
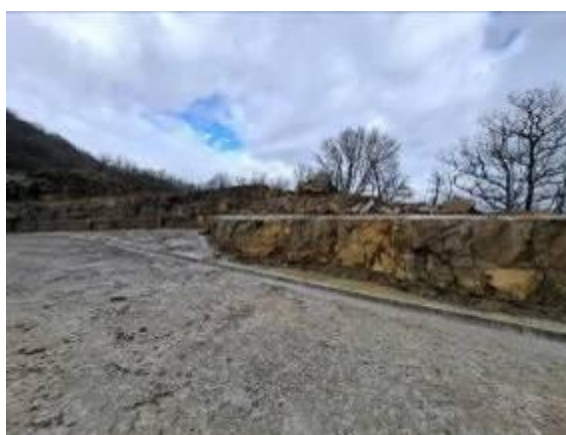
FIGURA 4: STATO ATTUALE GRADONI AREA SUPERIORE

- 1. rimozione dei rifiuti presenti nella parte sommitale fino al raggiungimento della roccia;*
- 2. là dove l'asportazione dei rifiuti non ha raggiunto la roccia ma il terreno in posto, collaudo delle pareti per la verifica dell'effettiva asportazione della totalità dei rifiuti e della conformità ai limiti di cui alla Colonna A, Tabella 1, Allegato 5 alla parte IV, Titolo V del D. Lgs. 152/2006*

- 3. trasferimento dei rifiuti rimossi a valle per avvio degli stessi presso gli impianti di smaltimento individuati e autorizzati previa esecuzione delle analisi di caratterizzazione rifiuto e test di cessione al fine della loro corretta gestione; si precisa che ad oggi nella parte sommitale non sono presenti rifiuti stoccati, mentre a valle sono ancora presenti alcuni cumuli di rifiuto in attesa di essere smaltiti;*

Con riferimento alle superfici interessate, gli interventi realizzati nella parte sommitale hanno permesso, così come previsto da progetto esecutivo, un recupero di circa 15.393 mq. In particolare con la rimozione dei rifiuti si è raggiunto il recupero dei 6.530 mq della parte sommitale, mentre con la realizzazione delle canalette, associato alla rimozione dei rifiuti, si è raggiunto anche il recupero della porzione compresa fra la parte sommitale e la parte centrale fino al piede della parete rocciosa in quanto si vanno a inattivare i percorsi di migrazione per lisciviazione dai rifiuti, sui piazzali dell'ex cava e lungo la parete della falesia. Quest'ultima superficie è pari a 8.863 mq

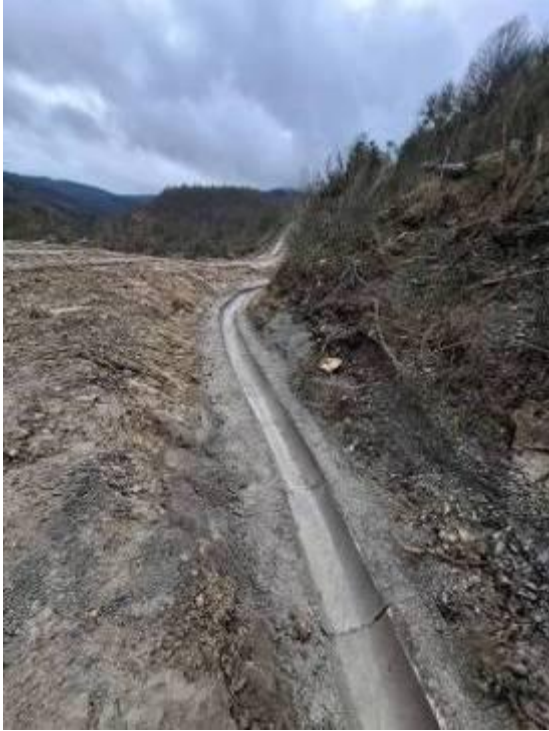
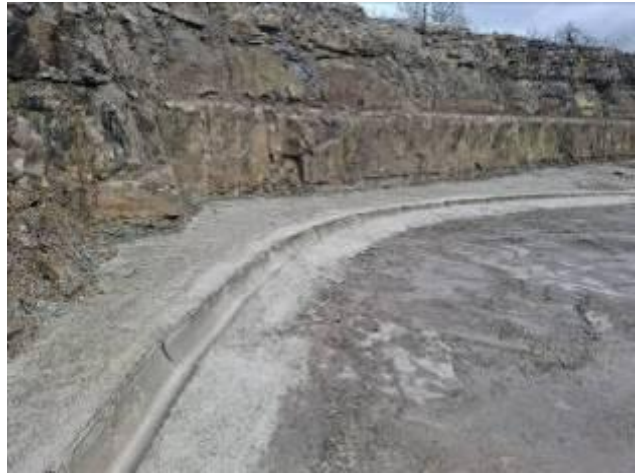
FIGURA 5: PARTICOLARE CANALETTE IN CLS AREA SUPERIORE

- 4. realizzazione canalette regimazione idraulica (fresatura trincee in roccia); le canalette in cls di drenaggio sono state posate in opera previa realizzazione di scavo in roccia, posa di canalette e di cls di rinfianco*

- 5. rivestimento canalette con mezzo tubo in cls;*

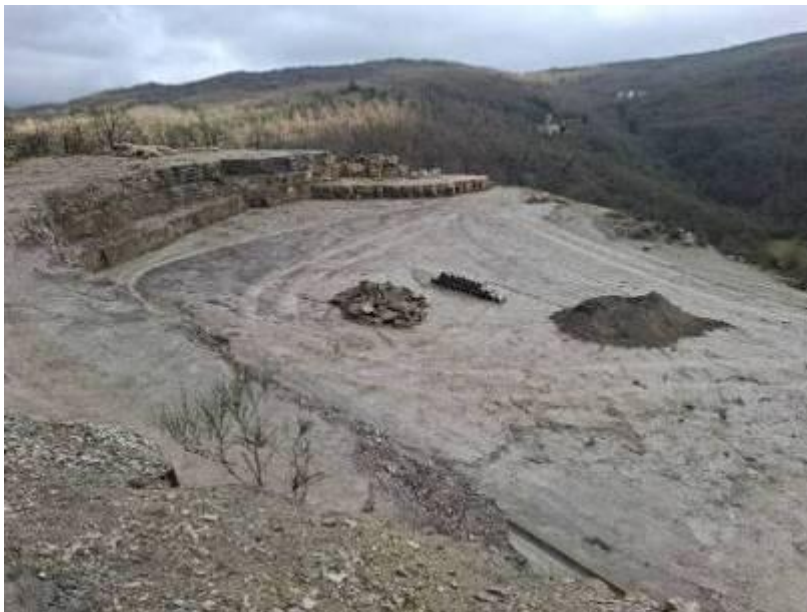
FIGURA 6: STATO ATTUALE SITO CON CANALETTE IN CLS POSATE IN AREA SUPERIORE

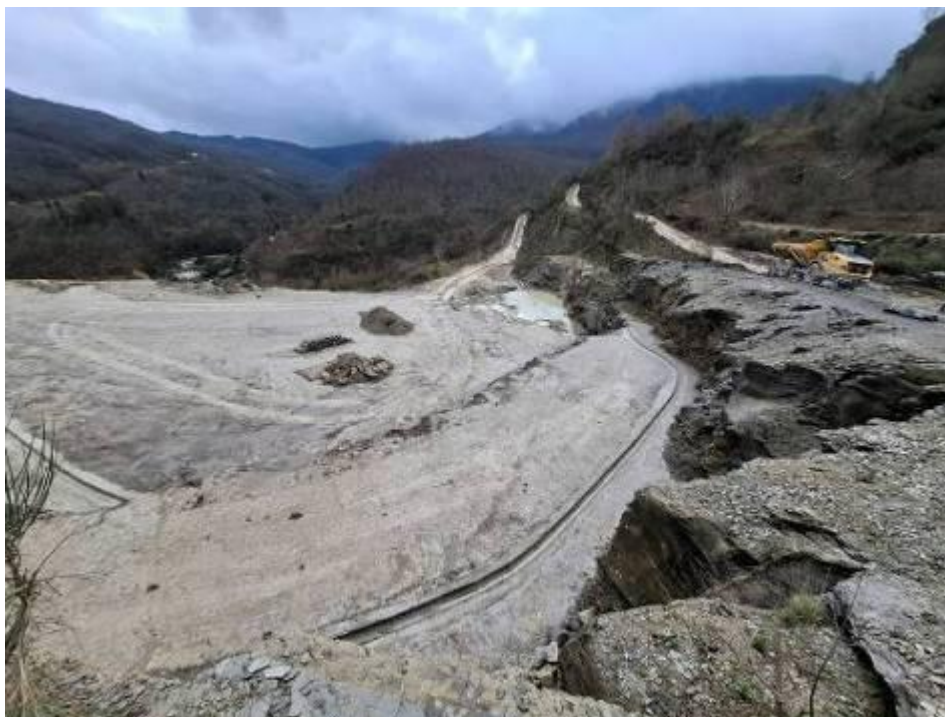
FIGURA 7: STATO ATTUALE SITO CON CANALETTE IN CLS POSATE IN AREA SUPERIORE

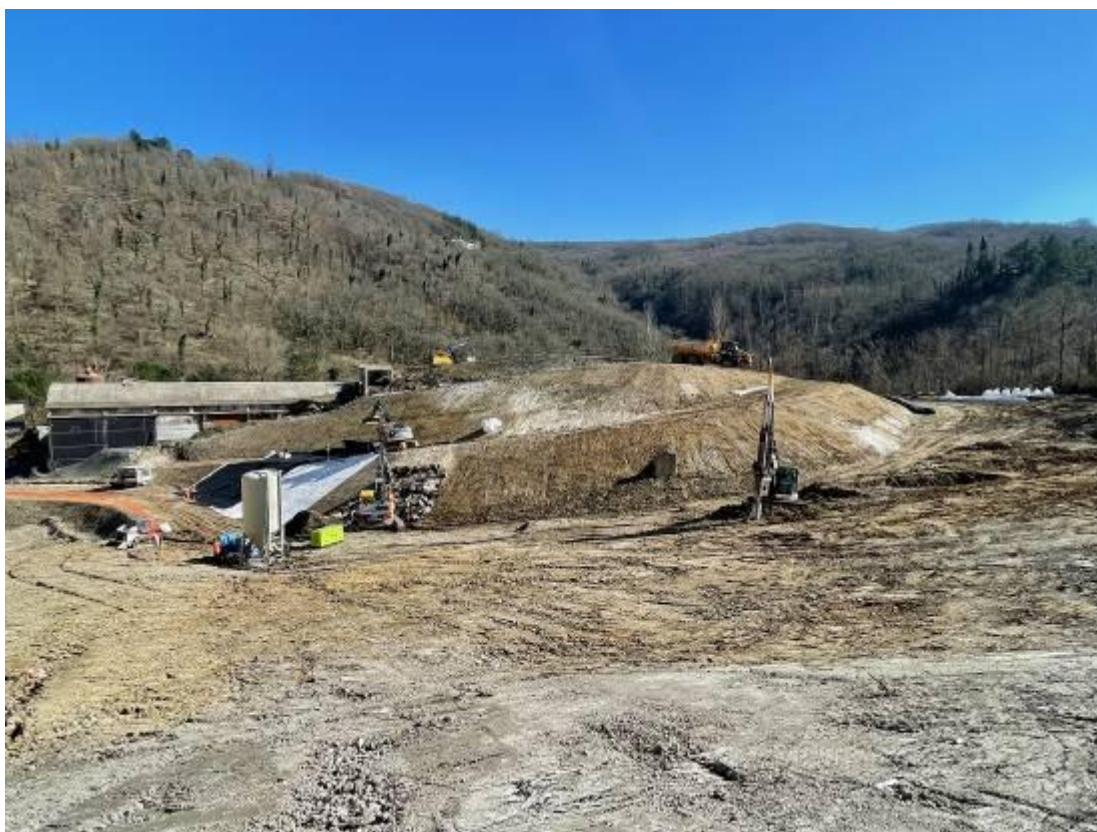
FIGURA 8: SISTEMAZIONE GEOMORFOLOGICA AREA 2 SUD

1. *rimodellazione geomorfologica delle superfici in Area 2 Nord e Area 2 Sud;*
2. *preparazione Area 2 Nord e Area 2 Sud per posa del pacchetto capping;*
3. *posa capping su Area 2 Sud;*
4. *realizzazione di pali di fondazione del muro di sostegno della vasca di raccolta dei rifiuti;*
5. *messa in sicurezza della parete rocciosa;*

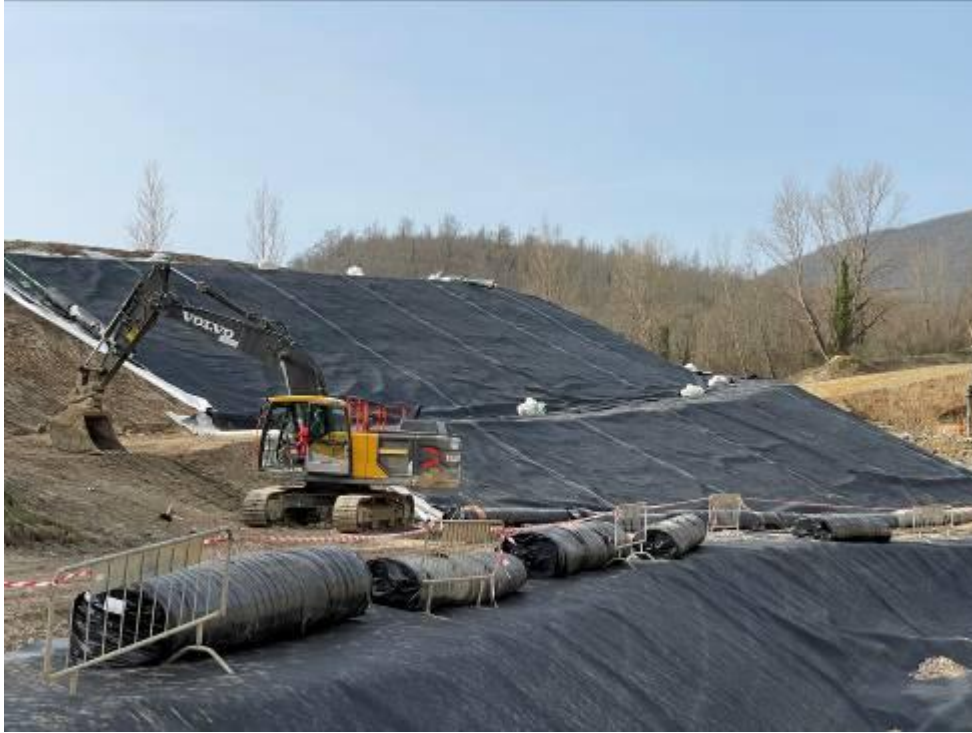
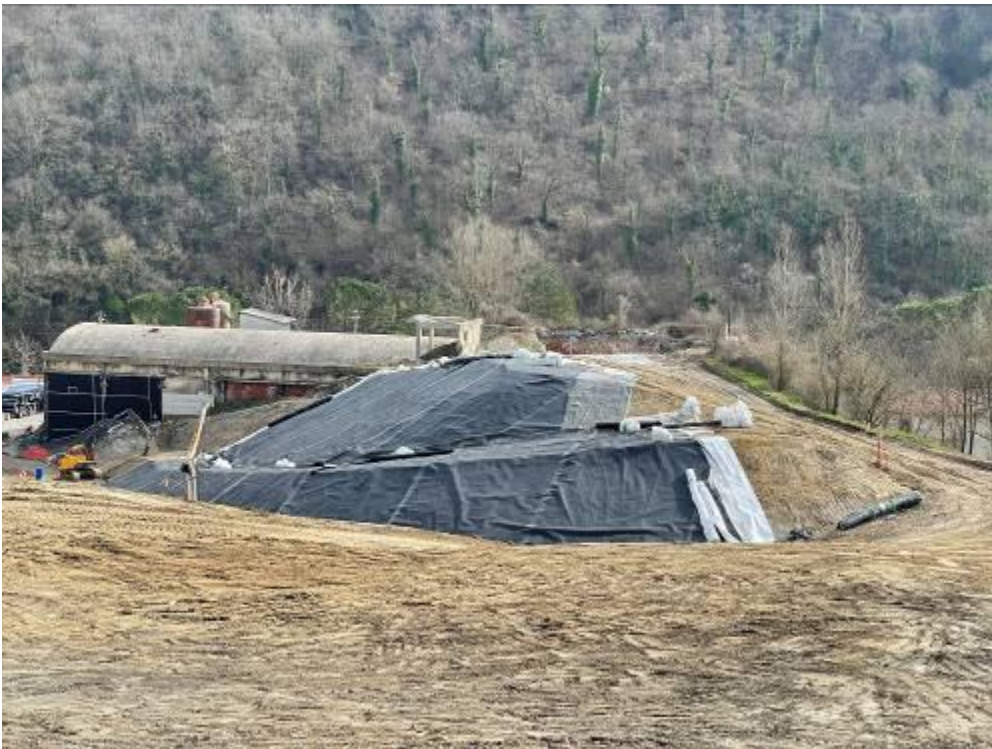
FIGURA 9: POSA TELI CAPPING IN AREA 2 SUD

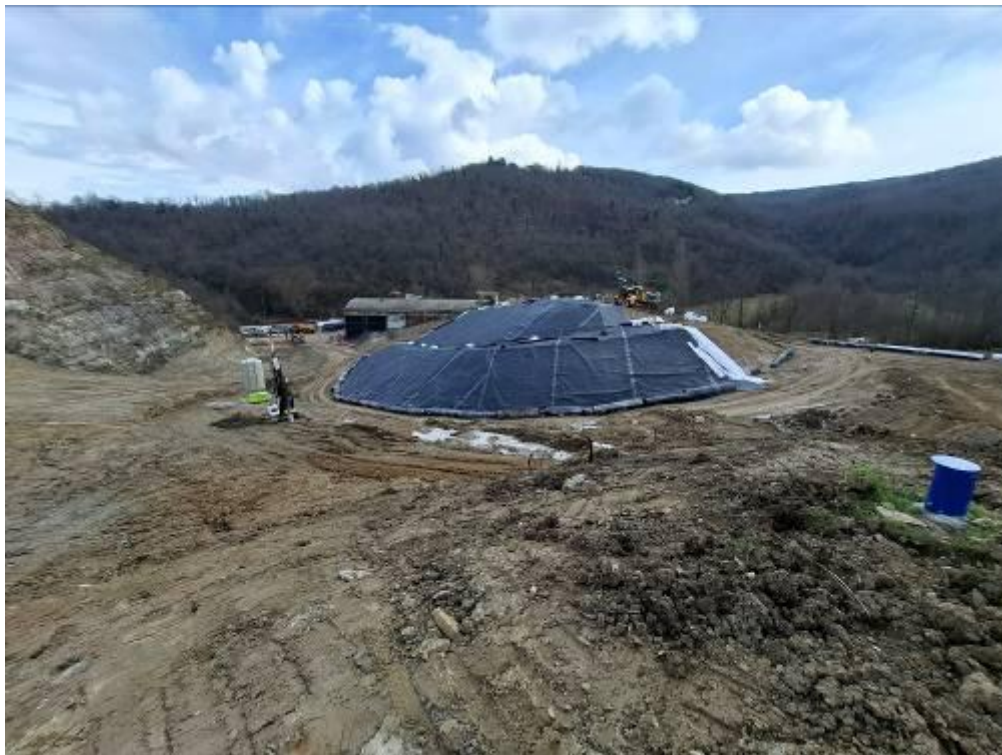
FIGURA 10: POSA TELI CAPPING IN AREA 2 SUD

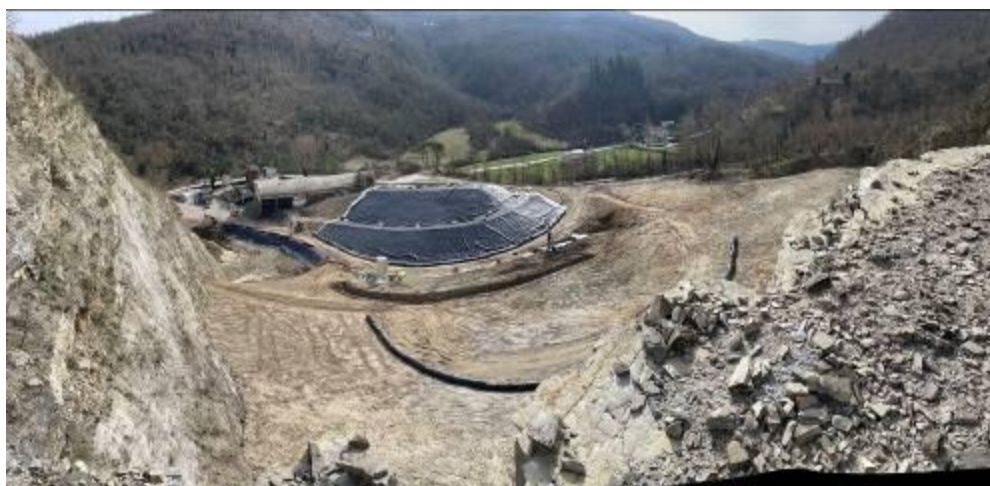
FIGURA 11: PREPARAZIONE AREA 2 NORD E POSA DEI TELI DEL CAPPING IN AREA 2 SUD

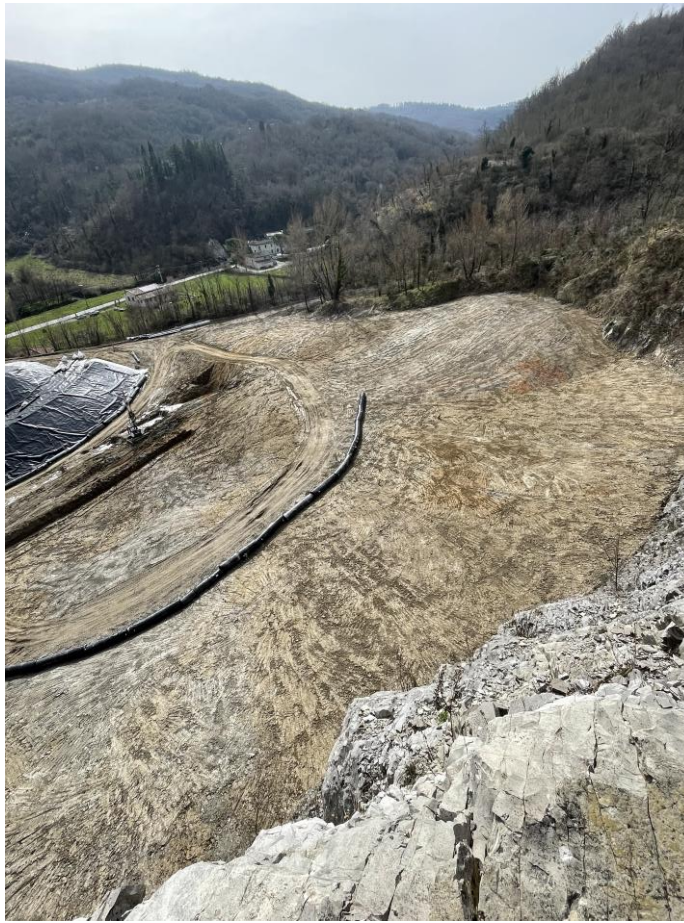
FIGURA 12: PREPARAZIONE AREA 2 NORD

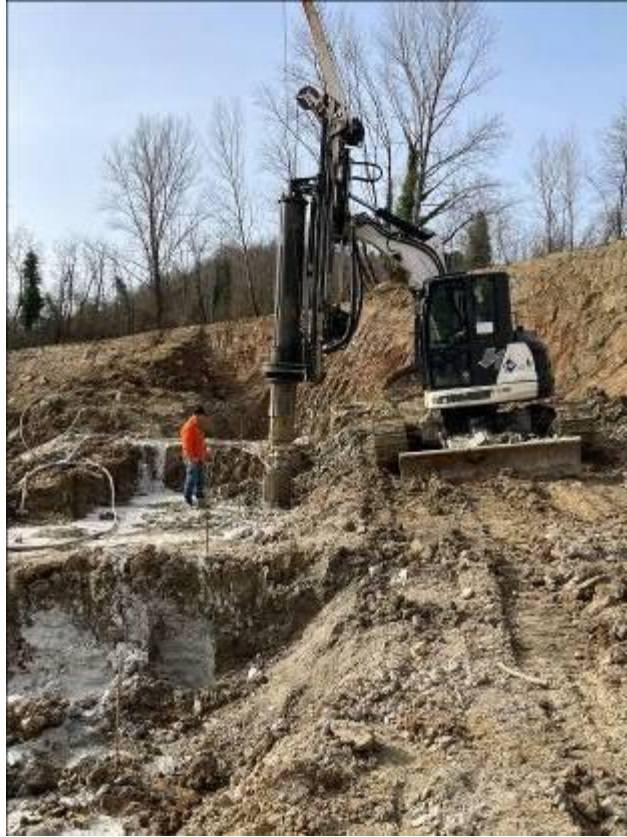
FIGURA 14: REALIZZAZIONE DI PALIFICATA DI FONDAZIONE

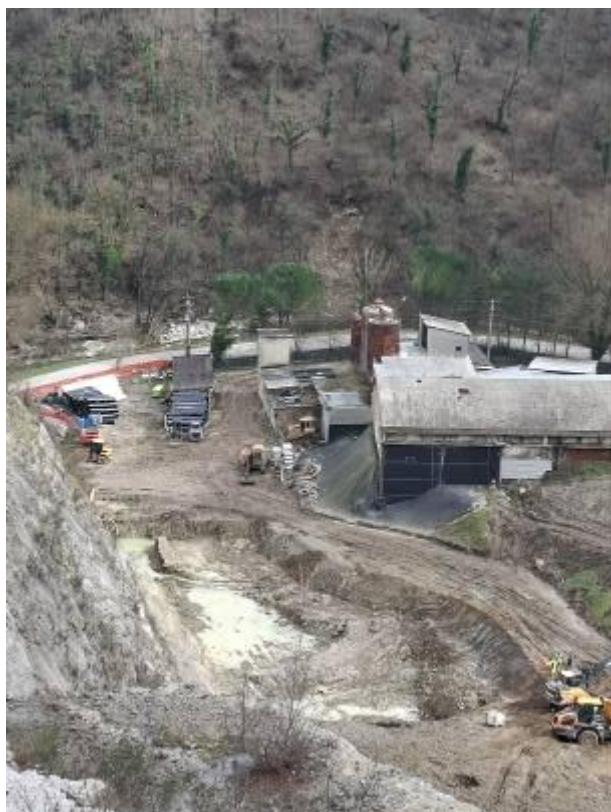
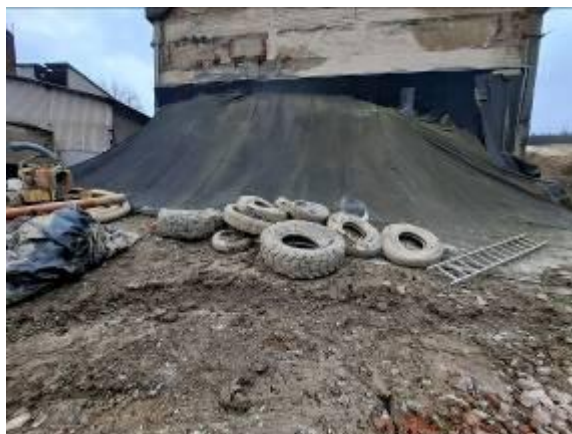
FIGURA 15: SCAVO AREA 1 E RITROVAMENTO RIFIUTI AL SUO INTERNO

1. Scavo area 1 per rimozione rifiuti e posizionamento dei terreni in Area 2 Nord;
2. Posa di telo HDPE su parete Est dell'Area 1;

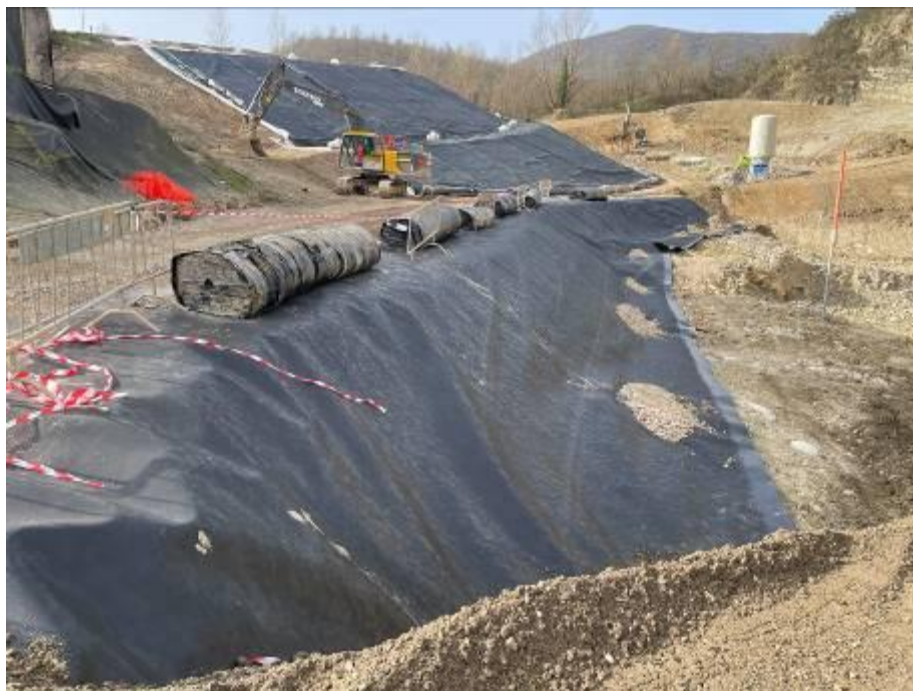
FIGURA 16: STESA TELO PARETE EST AREA 1
